Sécurité aérienne

Ultra-léger et Ballon

Numéro 1/2000

Conseils sur la maintenance avant vol d'ultra-légers

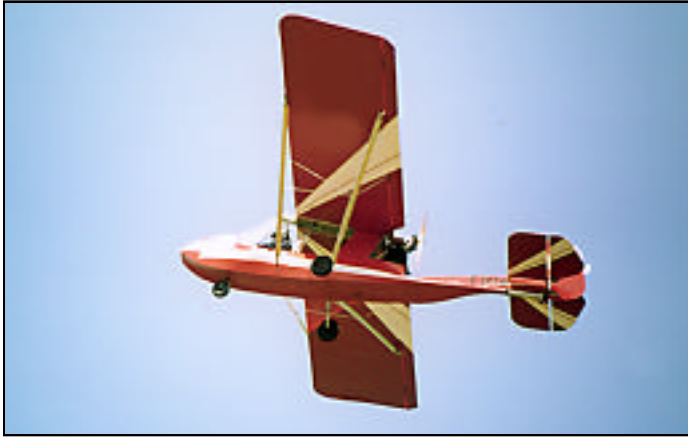
L'ultra-léger Challenger illustré ci-dessus est semblable aux Challenger impliqués dans les accidents mentionnés. Cet aéronef, unique en son genre, est conçu spécifiquement pour les vols très lents; ainsi, il a des caractéristiques de vol et de contrôle particulières. Pour votre sécurité, suivez un entraînement de vol en double commande et prenez de l'expérience avant d'essayer un vol en solo avec ce type d'aéronef.
